COMMUNIQUÉ DE PRESSE

SNCF
COMMUNIQUÉ N°46 – SAINT DENIS, LE 26 SEPTEMBRE 2013

SNCF ET RFF APPORTENT DES PRECISIONS TECHNIQUES

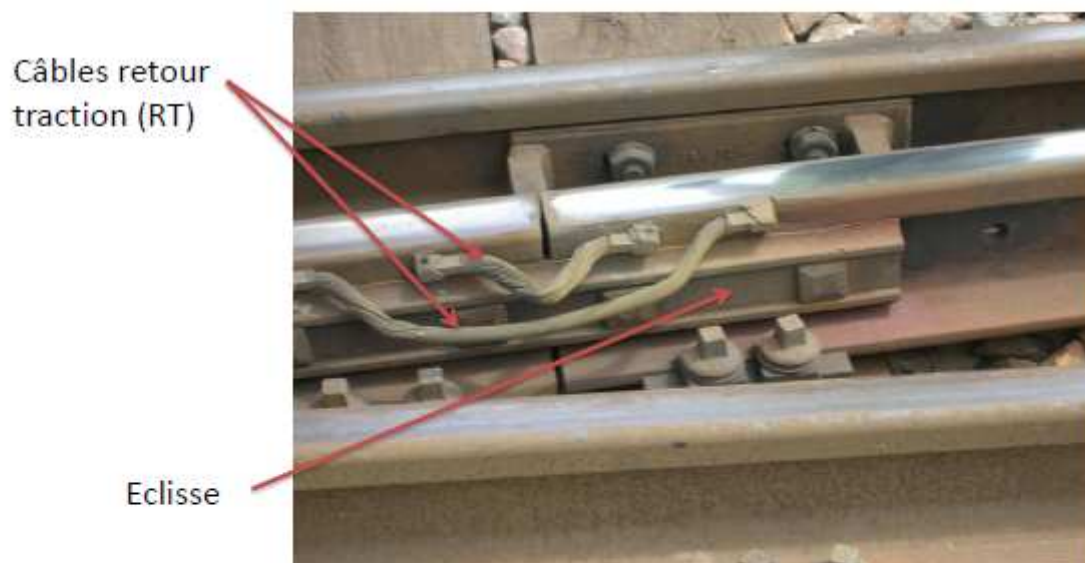
Extrait du rapport du 4 avril 2013

32,150	32,165	V11	U2	Serrage conso à prévoir	1 R15
		0	U2	TJD 8/9 RT cassé cœur 11301	- S.E.
		V10	U2	TB et feraille à ramasser	- D. J. J.
		V1301	U2	rail à ramasser	- D. J. J.

L'inscription « TJD 8/9 RT cassé cœur 11301 » signifie bien qu'il s'agit de l'aiguillage sur lequel a eu lieu le déraillement du 12 juillet 2013. « RT cassé » signifie Retour Traction Cassé. Il s'agit d'un câble électrique fixé sur le cœur de l'aiguille qui est cassé.

Cela n'a pas de lien avec la robustesse de l'aiguillage et le déraillement survenu. L'inscription « S.E. » signifie Service Electrique, c'est-à-dire l'équipe en charge d'intervenir pour réparation.

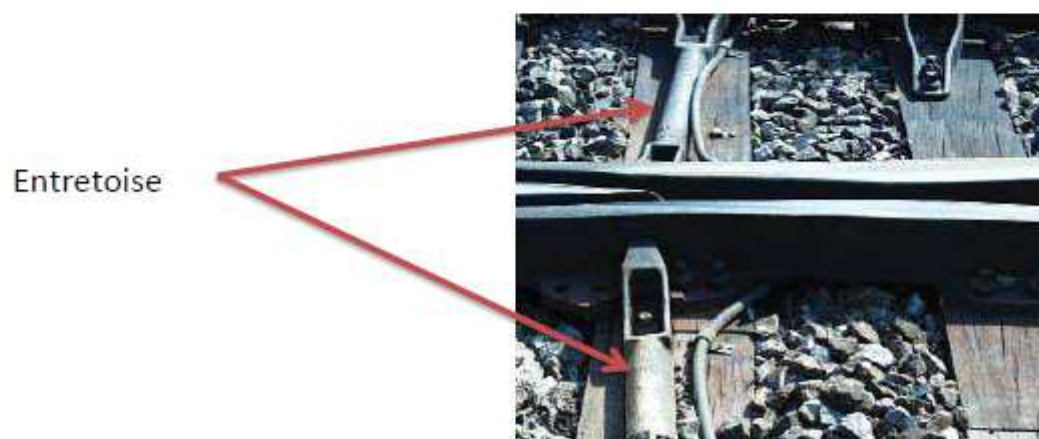
Extrait du rapport du 21 février 2013

U9	Km 31,050	TJD 6/7 8/9	attaches indirectes des rails
			+ manque 1 Boulon sur 'entretoise' + l.R. 95 cause. Intervention
			av. S12
S	Km 31,020	caent 8300R	double fixation griffe de l'éclisse
			Aussi dans DÉFOUR

Le rapport indique qu'un **boulon manque sur une « entretoise », pas sur une éclisse, pièce mise en cause dans l'accident.**

Une entretoise est une pièce métallique qui relie deux rails parallèles. Une éclisse relie deux rails bout à bout.

Par ailleurs ce rapport précise **une intervention de « serrage/conso en S12 »**. Cette annotation ajoutée dans une autre écriture témoigne d'une **intervention pour consolider et serrer les boulons en semaine n°12, c'est-à-dire la semaine du 18 mars au 22 mars 2013.**
