# RAPPORT SUITE AUX INCIDENTS CATENAIRE DES 6 ET 7 DECEMBRE 2016

**CONTEXTE, EXPERTISE ET PLAN D'ACTION**

16/12/2016

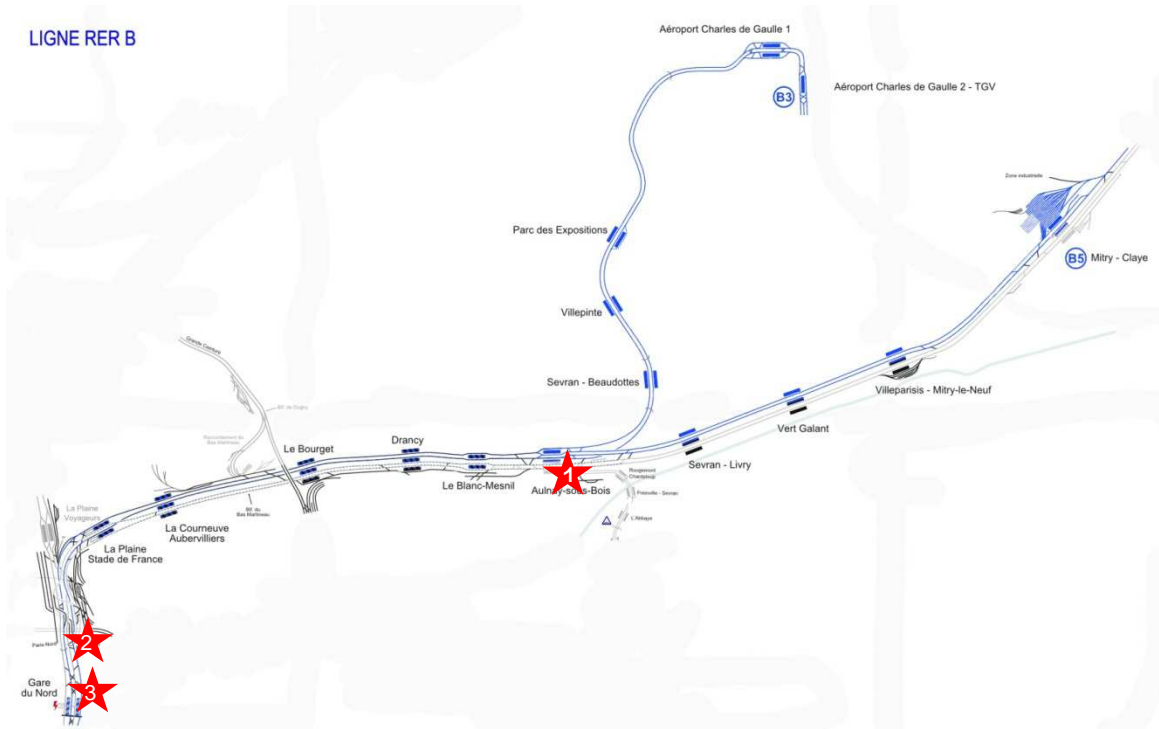
## LIGNE RER B

1. Incident d'Aulnay/Sevrans : Le 6 décembre 2016 à 8h43 un arrachement caténaire à proximité de la gare d'Aulnay a provoqué de grandes perturbations sur la ligne B du RER
2. Incident Aiguillage RM/DM au Pk 1 (point kilométrique): Le 7 décembre à 13h08 un arrachement caténaire dans un aiguillage à Paris Gare du Nord bloque complètement les circulations départs et arrivées en gare le temps de prendre les mesures nécessaires permettant une reprise partielle du trafic.
3. Incident voie 36 : Le 7 décembre à 23h15 un arrachement caténaire au niveau d'un composant caténaire dénommé isolateur de section voie 36 gare du Nord prive d'alimentation électrique les voies 33 à 36 de la gare du Nord

Les 6 et 7 décembre 2016, trois incidents caténaires ont eu lieu sur le réseau de Paris Nord, provoquant de grandes perturbations en particulier sur le RER B mais aussi sur les lignes Transiliennes et les grandes lignes. Ces événements se sont produits lors de journées de circulation automobile alternée en région parisienne, ce qui a contribué à en amplifier les conséquences.
